COMISIÓN ESTATAL DEL AGUA

Clave de la Obra: CEA / 09 / 01

Nombre:	Construcción de sistema regional de abastecimiento de agua potable (2a. etapa).
Localidad:	Río Verde, S.L.P.
Ejercicio:	2009
Modalidad de ejecución:	Licitación pública
Tipo de contrato:	Precios unitarios
Monto del contrato con IVA:	\$ 6,990,030.49
Monto del convenio con IVA:	\$ 315,372.95
Total del contrato más convenio:	\$ 7,305,403.44
Contratista:	Ing. Rafael Guillermo Olivera Alvarado

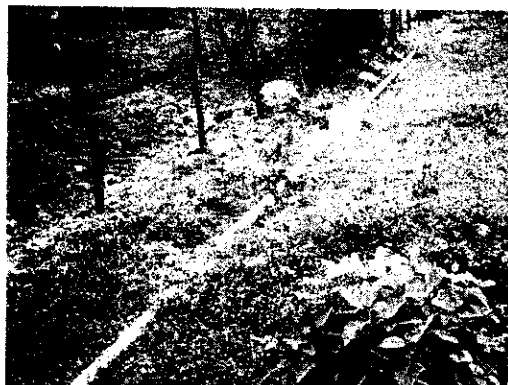
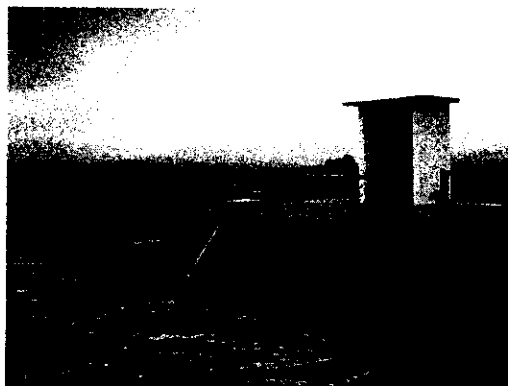
Los trabajos consistieron en el suministro y colocación de tubería de fierro galvanizado de 3" y 1" de diámetro. Construcción de cajas de válvulas, desfuegos, cuatro tanques superficiales de mampostería de 30. m3 de capacidad, uno en la comunidad El Trueno, uno en la comunidad La Reforma, uno en la comunidad El Limón y el último en un rebombeo ubicado en la carretera.

En el recorrido realizado se verificaron 7,400 metros de línea de alimentación principal con tubería de Fo.Go. de 3" de diámetro, 15 cajas de válvulas, 3 válvulas de seccionamiento, 9 válvulas de admisión y expulsión de aire y 3 cajas para desfogue de tubería. En otra línea que va hacia la comunidad de Canoas y llega hasta un tanque superficial existente, se verificaron 2,840 metros de línea de alimentación principal con tubería de Fo.Go. de 1" de diámetro, 5 cajas de válvulas, 4 válvulas de admisión y expulsión de aire y 1 caja para desfogue de tubería. En otra línea que va hacia la comunidad de El Limón, teniendo como punto de llegada un tanque superficial de mampostería de 30 m3 de capacidad se verificaron 1,120.00 metros de línea de alimentación con tubería de fierro galvanizado de 2" de diámetro, 3 cajas de válvulas, 2 válvulas de admisión y expulsión de aire y 1 caja para seccionamiento de línea. En otra línea que va hacia la comunidad de La Reforma, teniendo como punto de llegada un tanque superficial de mampostería de 30 m3 de capacidad, se verificaron 3,800 metros de línea de tubería de fierro galvanizado de 2" de diámetro, 6 cajas de válvulas, 4 válvulas de admisión y expulsión de aire, 1 caja para seccionamiento de línea y 1 caja para desfogue de tubería. En otra línea que va hacia la comunidad de El Trueno, teniendo como punto de llegada un tanque superficial de mampostería de 30 m3 de capacidad se verificaron 660 metros de línea de tubería de fierro galvanizado de 2" de diámetro, 2 cajas de válvulas, 1 válvulas de admisión y expulsión de aire y 1 caja para seccionamiento de línea. Se verificó la existencia de un rebombeo que consta de una caseta de medición, un tanque de rebombeo, instalación eléctrica, un transformador de 10 kva., un medidor digital, 1 caja de fusibles y una bomba sumergible.

La obra se encontró terminada y operando, según la documentación presentada a esta Auditoría.

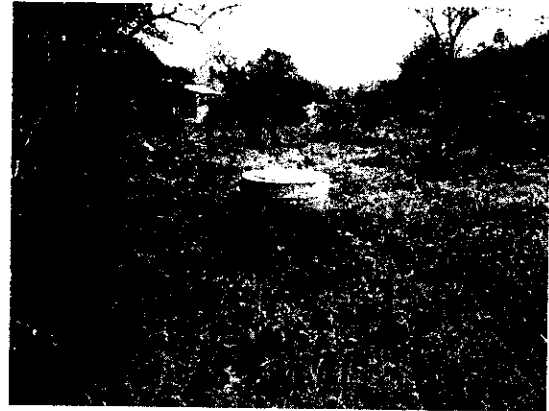
La obra consiste en excavaciones, suministro y colocación de 3,190 ml. de tubería corrugada de polietileno de alta densidad (PEAD) de 8", la construcción de 95 pozos de visita, acarreos de material producto de la excavación, relleno y compactación de zanjas, accesorios y 133 botas de inserción para descargas domiciliarias.

La obra se encontró terminada y sin operar de acuerdo a la documentación presentada 2009.

1. Se detecta una observación ya que la línea de drenaje empieza con dos pozos de visita dentro de una escuela ubicada en de la comunidad.
